Verkehrsunfallanzeige  Der Landrat des Hochtaunuskr ises Polizeistation Bad Homburg Saalburgstraße 116 61360 Bad Homburg 06172/1200, Fax: 06172/120189		C-Unfall	Ander St llen
		An die Amtsanwaltschaft 60256 Frankfurt am Main	4
		OWi Verjährung droht ab: 05.06.99	Kfz nicht fahrbereit Alleinunfall
Unfalldatum 05 Unfallzeit 06	06.03.99, Samstag 01.00 Uhr		Tatbestandsaufnahme
Unfallort 07	61348 Bad Homburg	g vdH.,Hochtaunuskreis, Hes	senring Nr.76
	innerorts, Fahrtrichtung	ON 01 absteigend	• • • • • • • • • • • • • • • • • • • •
Straßenschlüssel Straßenklasse/-Nr.	Straße 1: G	Straße 2: Straße 2:	Knotenpunktbuchstabe:
km / Haus Nr.	Hausnummer: 76	Netzknotenkurzform:	Stationskilometer: ,
Personenschaden	01 Leichtverletzte(r)		• .
Sachschaden	240000,- DM	e 0 · • • • 0 · • · · · · · · · · · · · ·	
Unfallart Charakteristik Unfallst. Besonderh. Unfallst. Lichtzeichenanlage G schw.begrenzung Lichtverhältnisse Straßenzustand Aufprall auf Hindernis neben der Fahrbahn vorläufig festgestellte Ursachen	Abkommen von Fahrba  Dunkelheit Naß/Feucht Sonstiges Hindernis  gemäß Verzeichnis Nr. gemäß Verzeichnis Nr. gemäß Verzeichnis Nr.	ert und brennt & 135, PS starker Ferrari PC PS starker Ferrari Testa

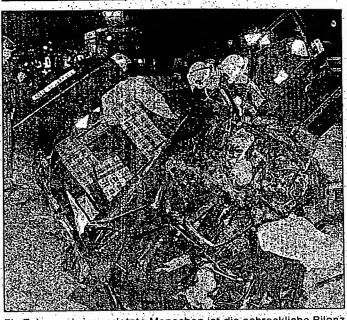
Ein Toter und vier verletzte Menschen ist die schreckliche Bilanz eines Unfalls, der sich bei Idstein (Rheingau-Taunus-Kreis) ereignete Ein 18 Jähriger Autofahrer geriet vermutlich wegen überhöhter Geschwindigkeit mit seinem Wagen auf die Gegenfahrbahn und rammte dort ein Autofrontal.

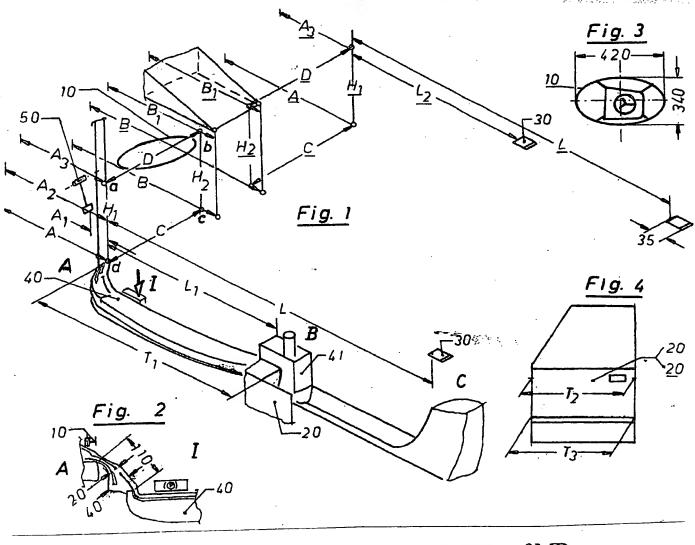
2 year - old MB C200 19 % 8 year - old UW Parat in a front collision wast of city lastein

$A_1 + L_1$	57 (%)
$A_2 + L_1$	46.5
$A_3 + L_1$	46
$B + L_1$	48.6
$B_1 + L_1$	46.5
$A_2$	14.3
AREA (dm²)	42
$V_{\mathtt{F}}$	11.8
Steering wheel	87 / 108
